Orientierender geotechnischer Untersuchungsbericht

22-394OR / GB001

**Nidda – Sport- und Freizeitanlage
- Orientierende Baugrunduntersuchung -**

Datum: Ober-Ramstadt, 28.02.2023

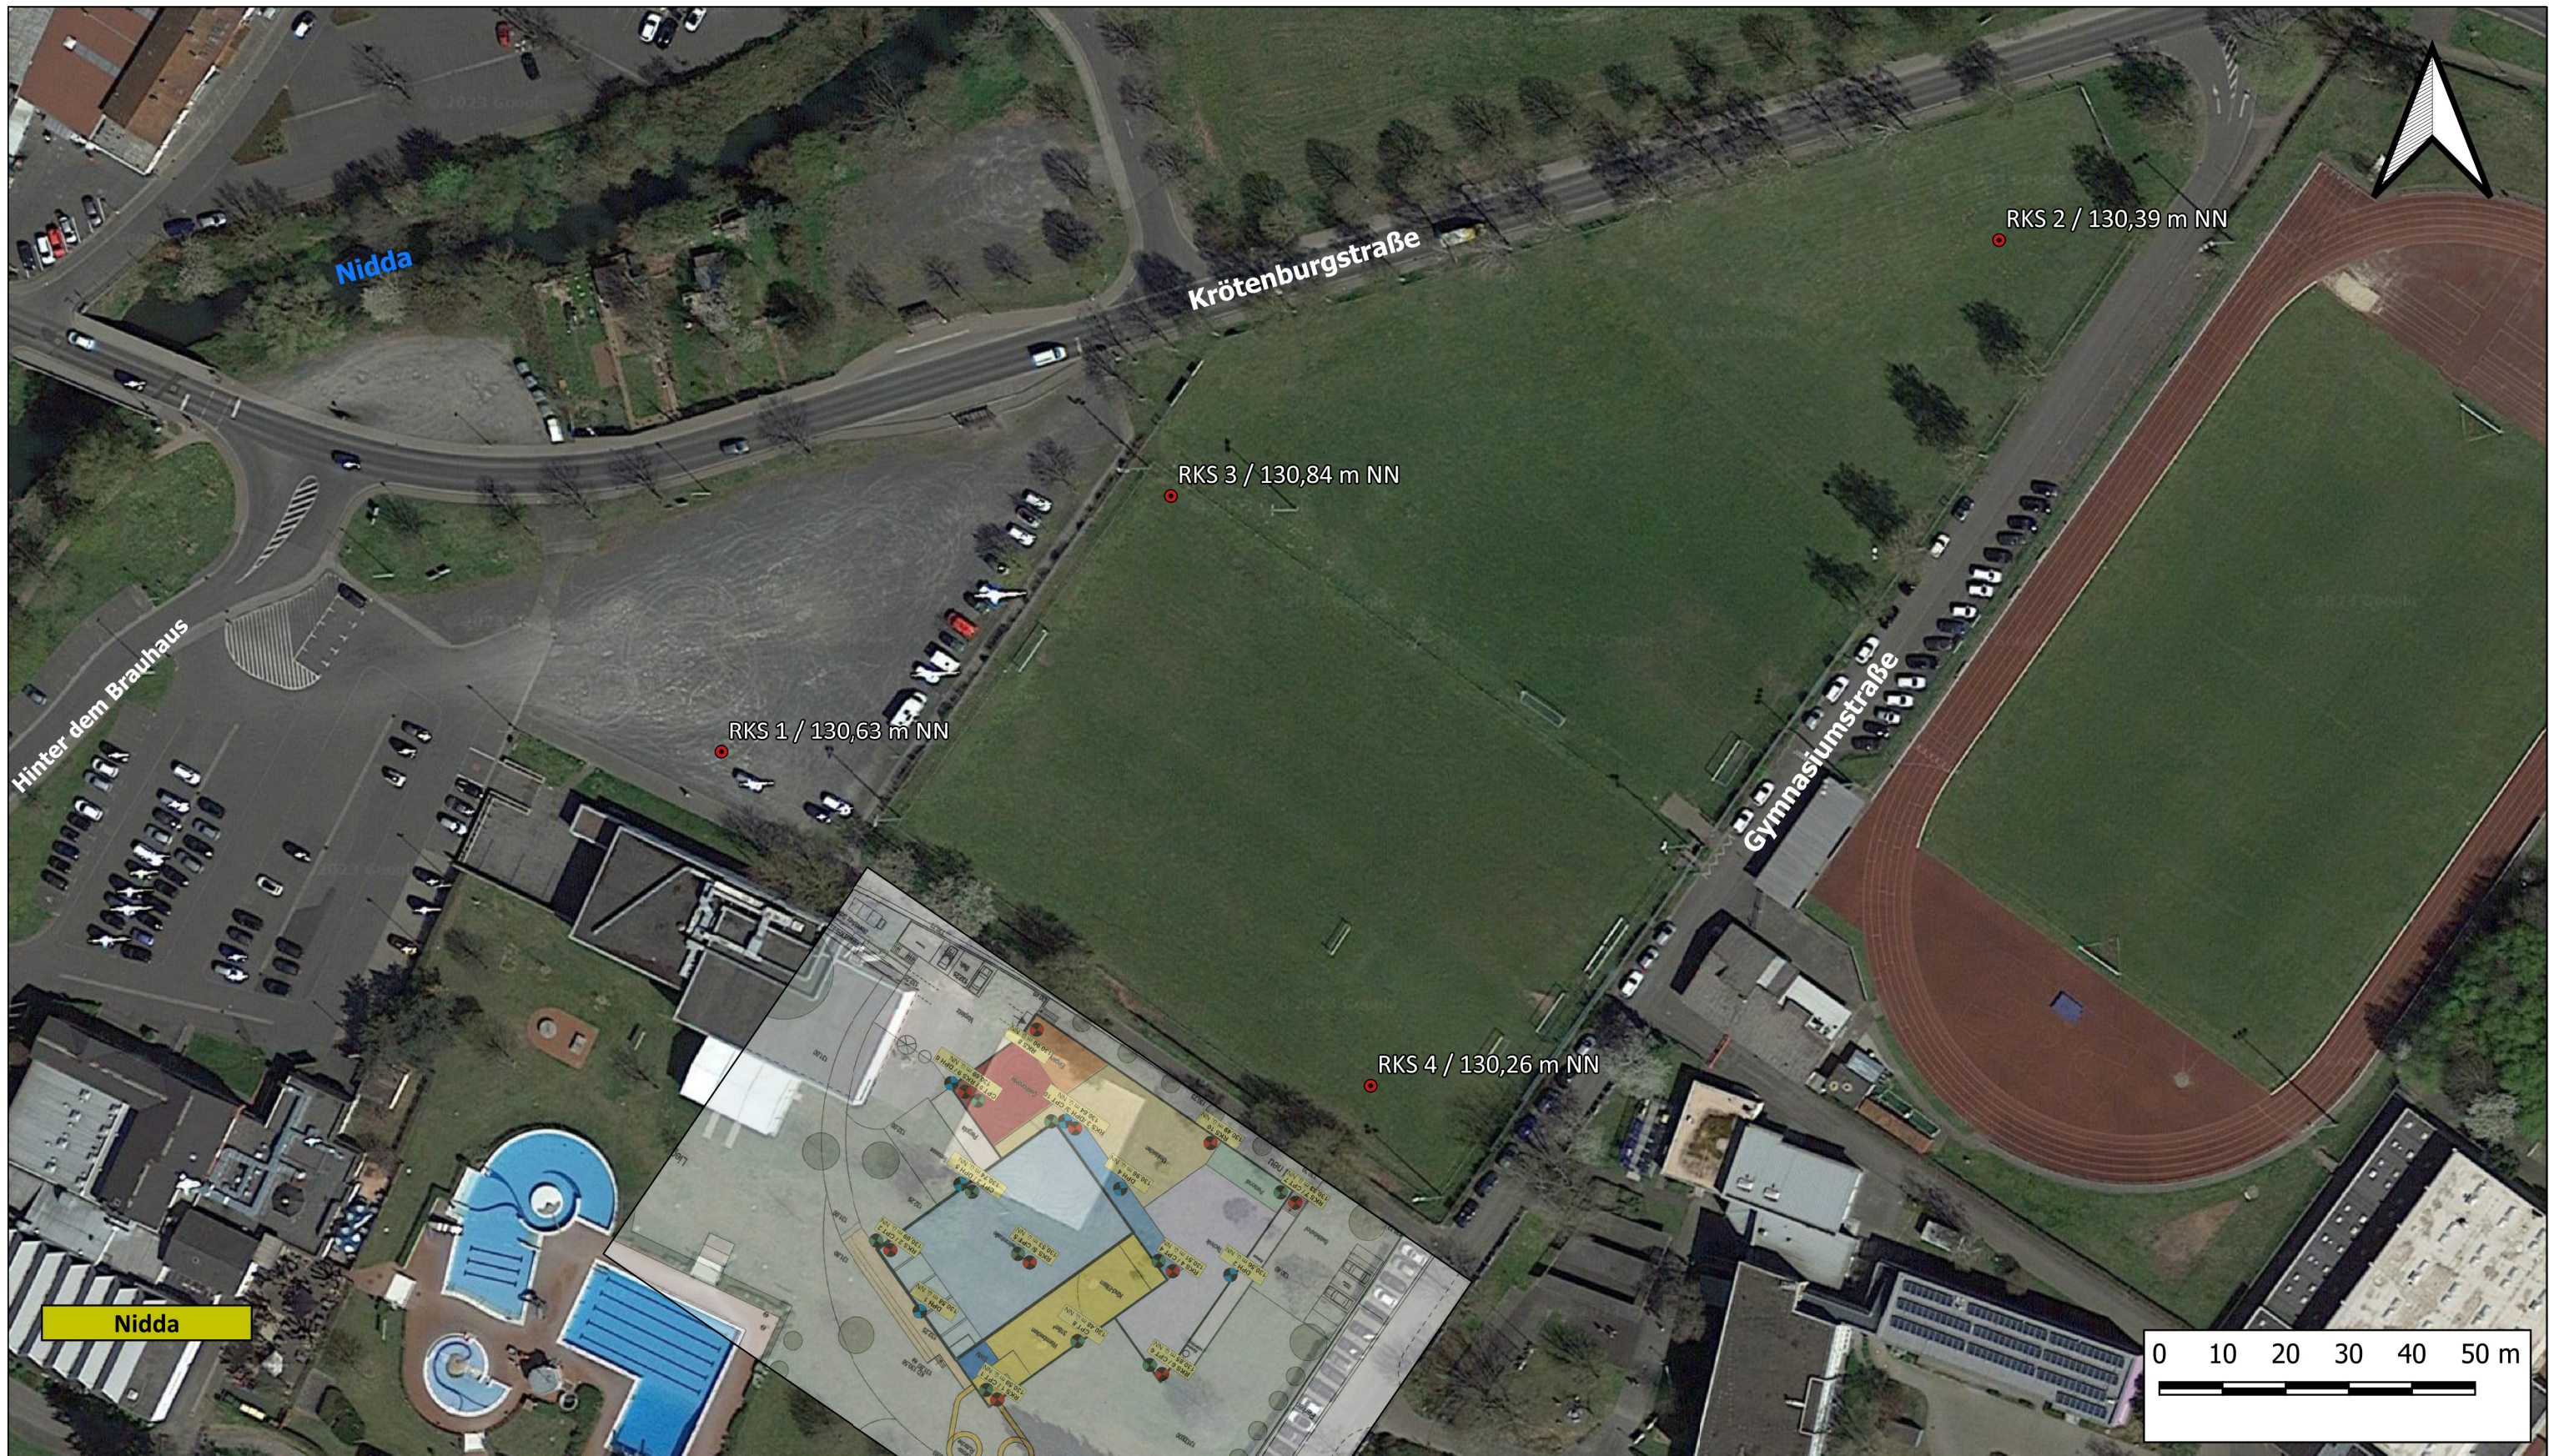
● Rammkernsondierungen (RKS) [4]
 Google Satellite
